改善箇所説明図

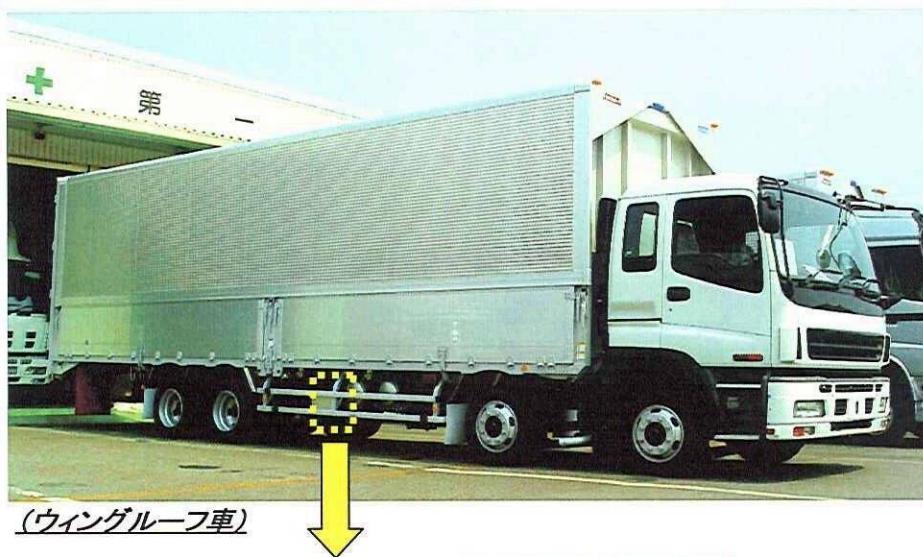
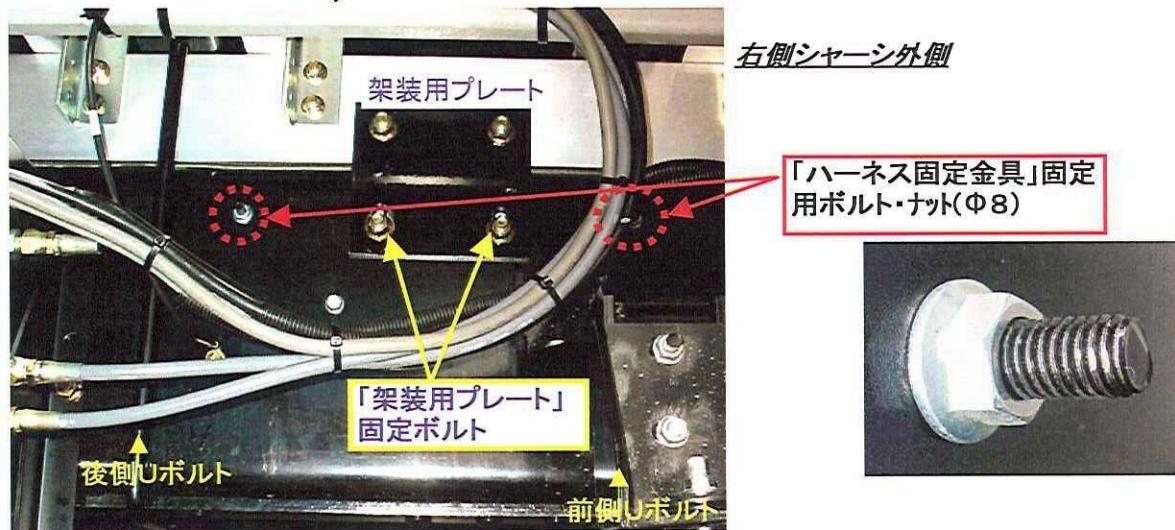
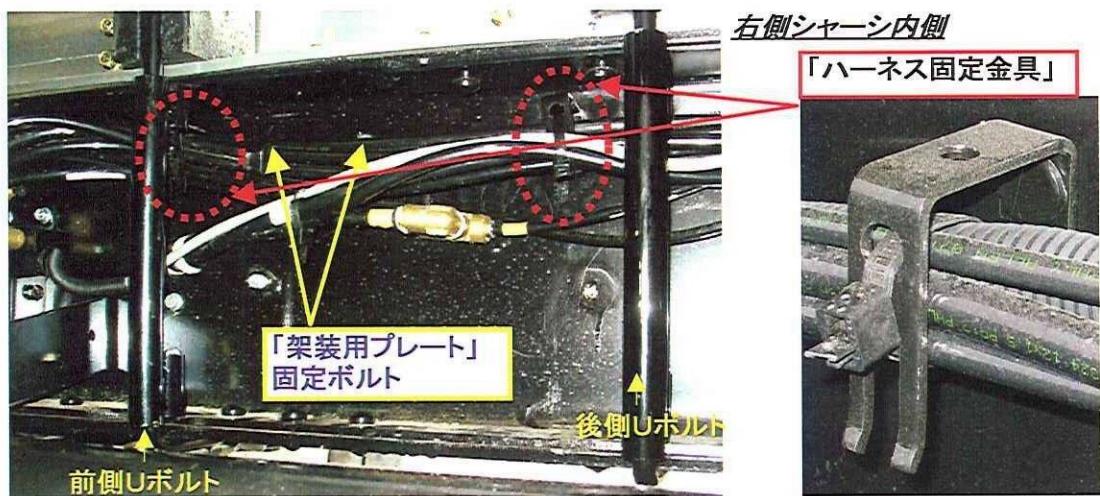
不具合発生箇所

大型ウイングルーフ車において、車体に荷台を固定する作業時に、一時的に電気配線を固定する金具の締結ボルトを緩めたまま作業終了後に再締め付けをしていないものがある。

全車両、ハーネス固定金具の締結ナットを点検し、緩んでいるナットを再締め付けする。
