改善箇所説明図

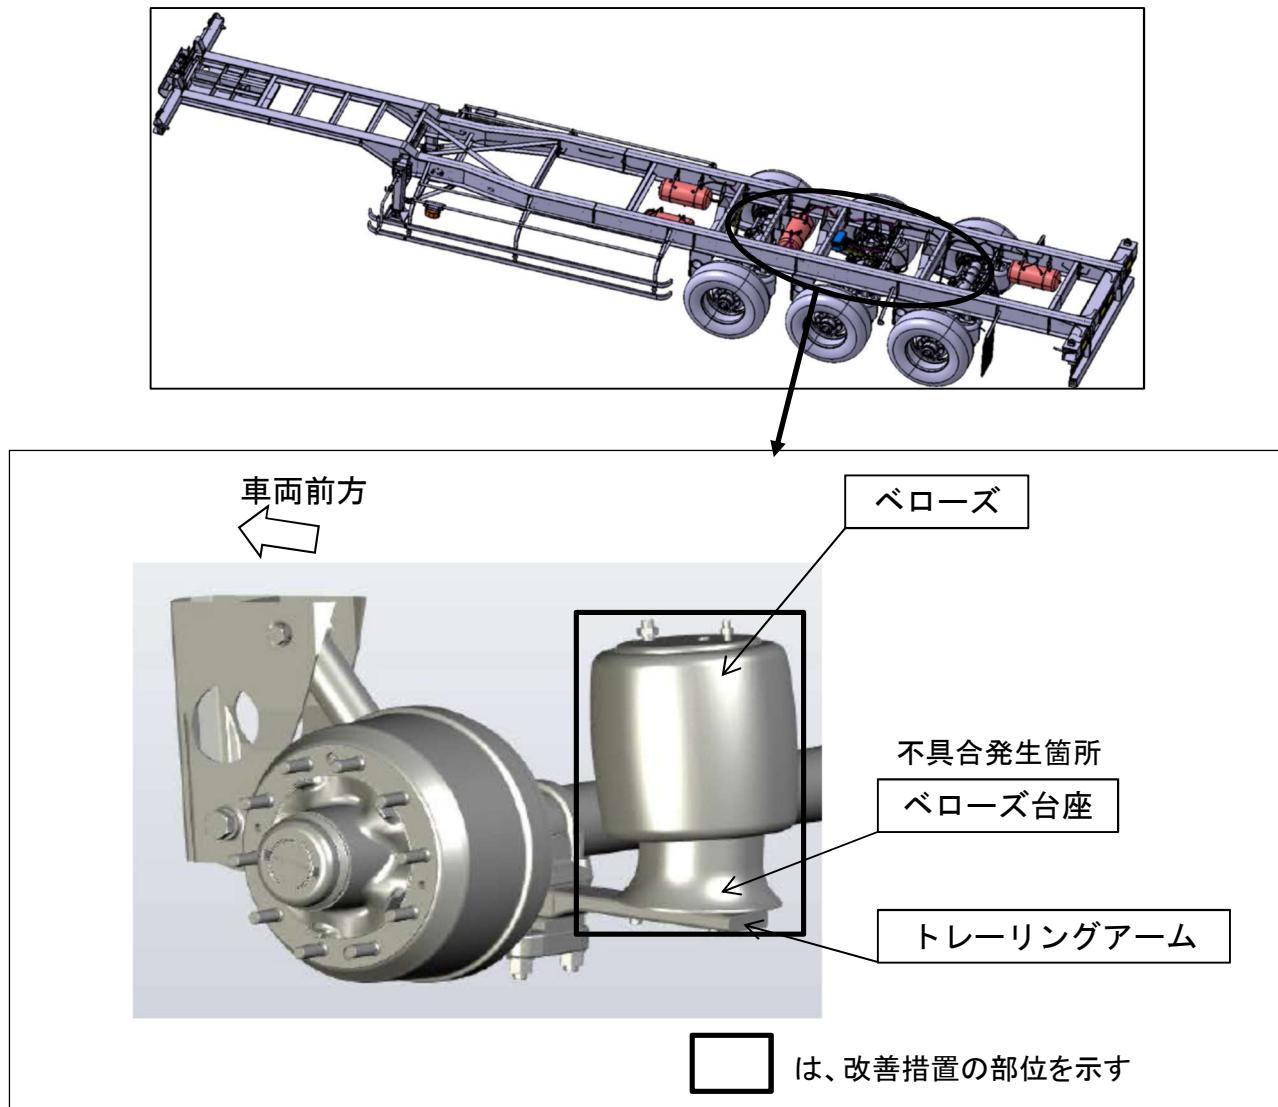
セミトレーラのエアサスペンションにおいて、ベローズ(空気バネ)を構成する部品の素材選定が不適切なため、路面状況などにより、サスペンションの可動範囲が大きくなつた場合、ベローズ内部のバンプラバーが天板に接触した衝撃により、ベローズ台座のトレーリングアーム取付部が割れることがある。そのため、ベローズがトレーリングアームから外れ、最悪の場合、走行不能になるおそれがある。

全車両、ベローズを対策品に交換する。
