改善箇所説明図

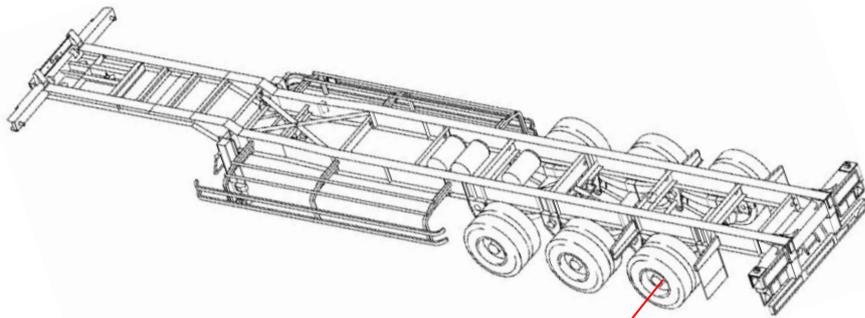
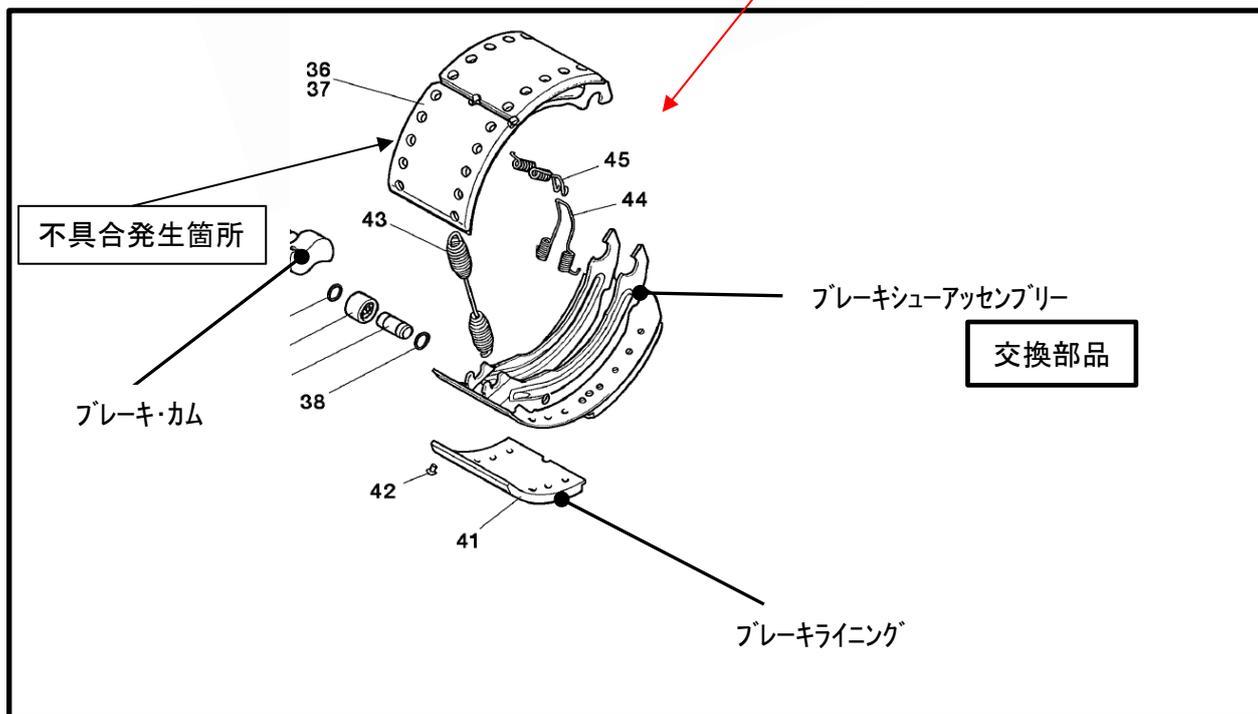
セミトレーラの制動装置において、ブレーキシューとライニングの組付けが不適切なため、リベットで適切に固定されていないものがある。そのため、そのままの状態で使用を続けると、ライニングが外れ、外れたライニングが、ドラムとブレーキカム、または、他のライニングとの間に挟まり、ブレーキが引きずった状態となり、最悪の場合、火災に至るおそれがある。

全車両のブレーキシューアッセンブリーを点検し、適切にライニングが組付けられていないもの、または、ライニングが外れているものは、ブレーキシューアッセンブリー良品と交換する。
