## 改善箇所説明図

### 【不具合の内容】

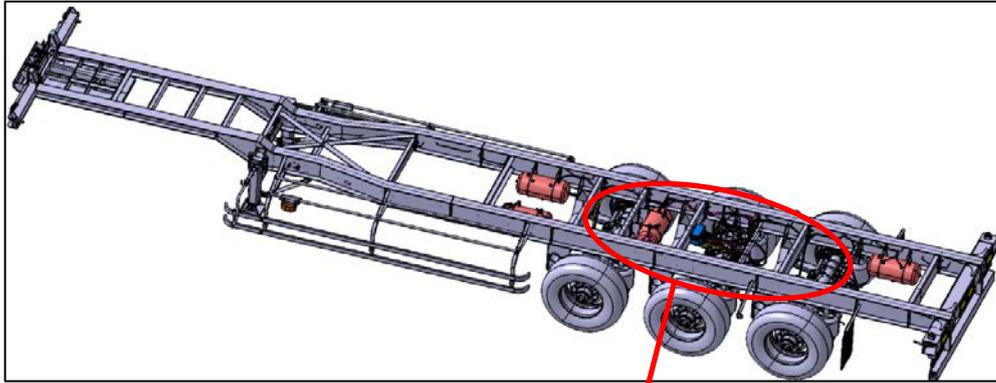
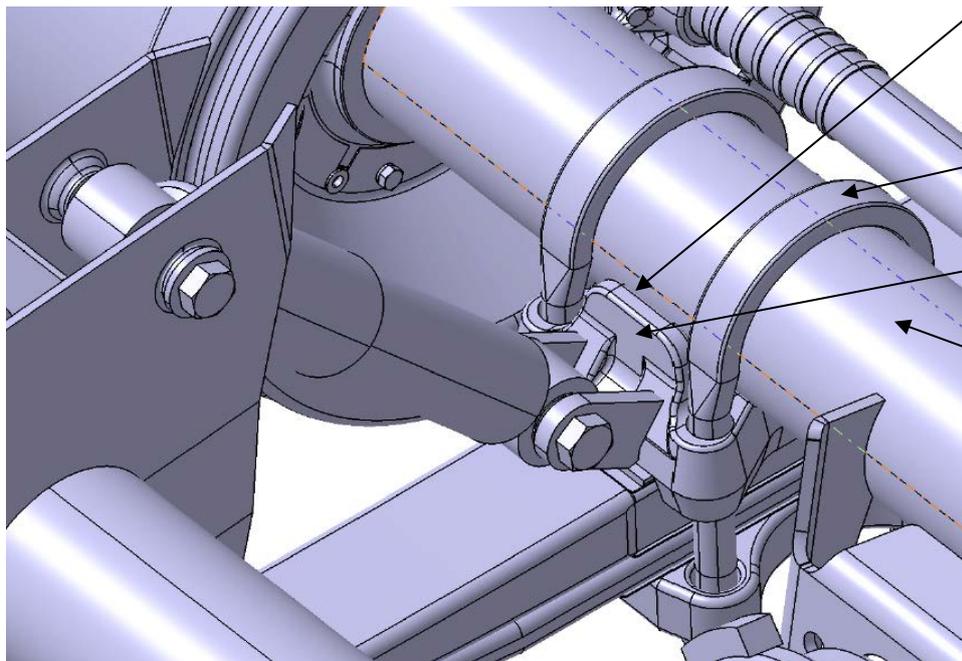
不具合発生箇所

セミトレーラの走行装置において、アクスルブラケットと車軸の溶接施工が不適切なため、走行時の振動等により、溶接部に亀裂が発生するものがある。そのため、溶接が剥がれ、そのままの状態で使用を続けると、車軸を固定しているUボルトが緩み、最悪の場合、車軸がずれ、走行安定性を損なうおそれがある。

再溶接部位

全車両、アクスルブラケットと車軸の溶接部を切除し、再溶接を行う。
