改善箇所説明図

車両後面

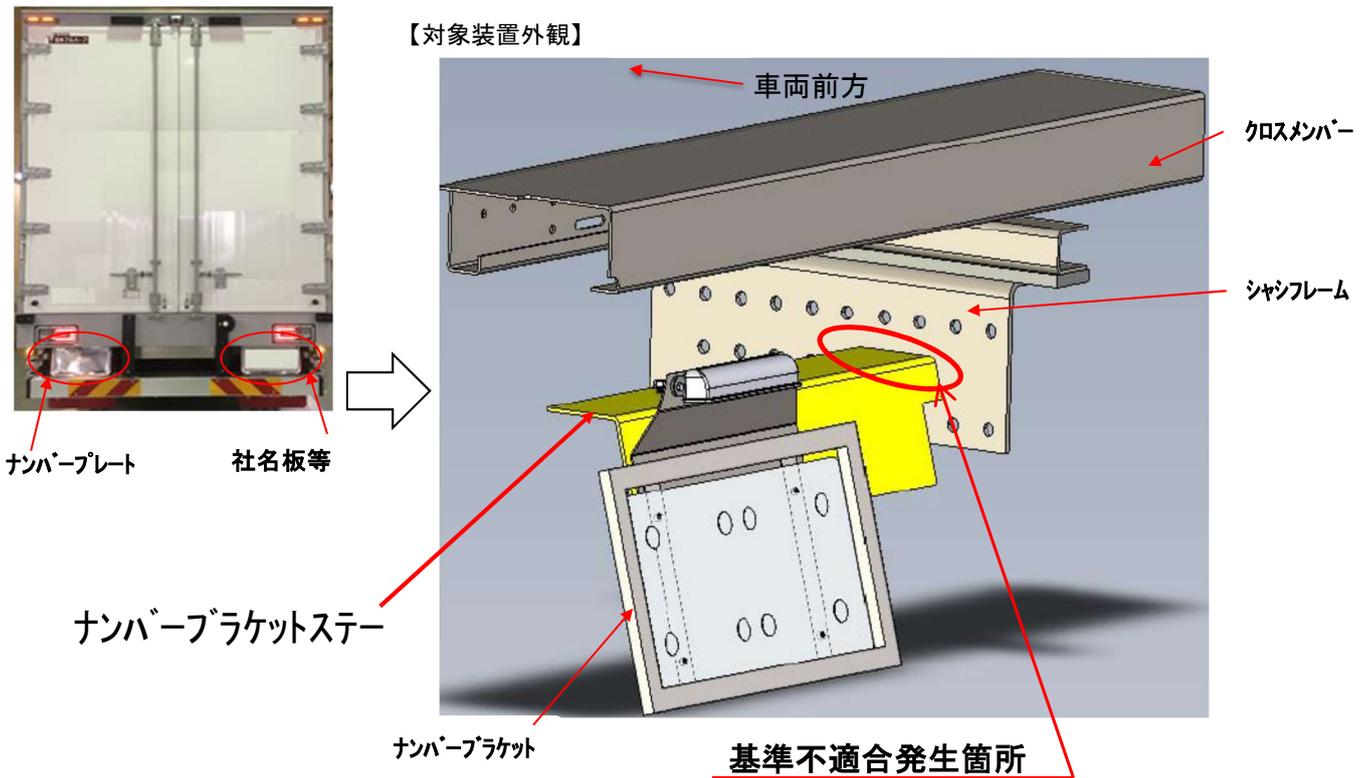
車両後面のナンバーブラケットステーにおいて、シャシフレーム取付部の強度が不足しているため、走行振動等により当該取付部に亀裂が生じるものがある。そのため、そのままの状態で使用を続けると亀裂が進行し、ステーが脱落するおそれがある。

全車両、ナンバーブラケットステーとその上部クロスメンバーを締結する補強材を追加する。なお、当該ステー取付部に亀裂が生じているものは補修を行う。更に、当該ステーを社名板ブラケット等のステーとして使用している場合は、同様の処置を行う。
