# 改善箇所説明図

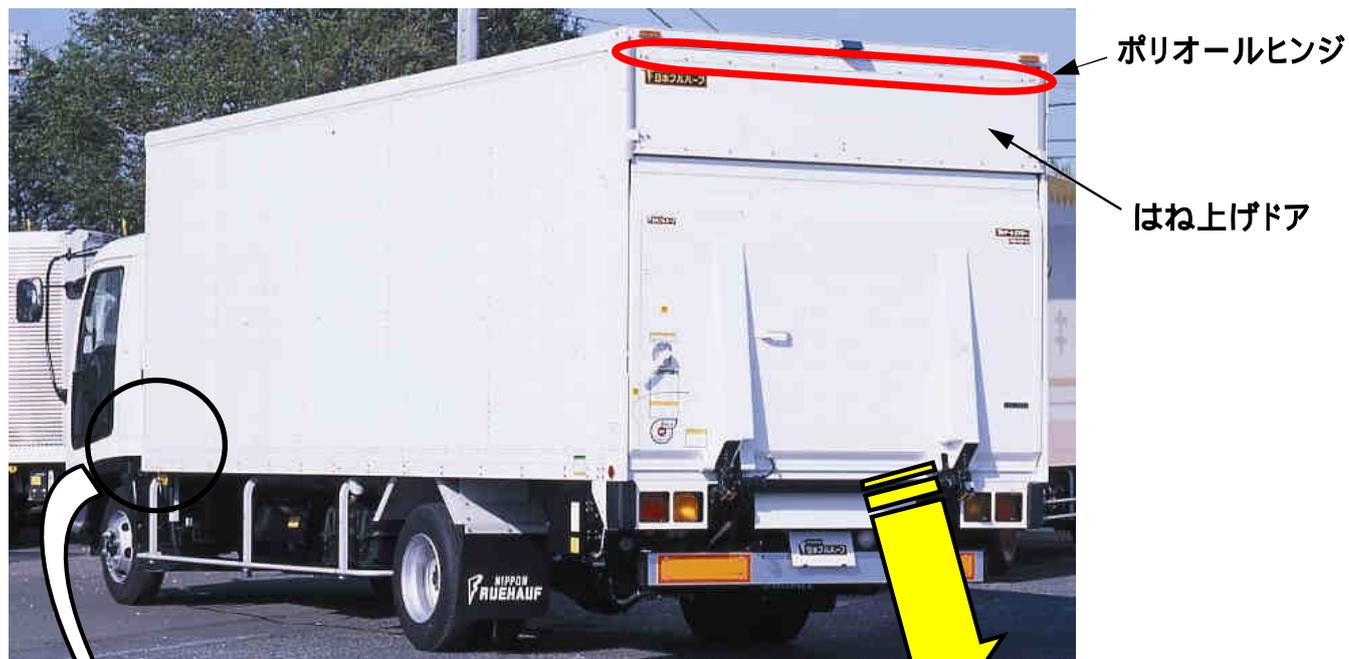
ポリオールヒンジ

はね上げドア

車両後部に取付けられた上部はね上げドアの取付部構造が不適切なため、ドア上縁の樹脂製ヒンジが大気のおゾン、紫外線等により劣化し破断すると、ドア開放時にドアが外れ落下して、作業者に危害を加えるおそれがある。

安全ベルト(左右)

全車両、はね上げドアに安全ベルトを左右に取付ける。又、当該ヒンジを点検し、明らかに亀裂が生じているヒンジは新品に交換する。
