# 改善箇所説明図

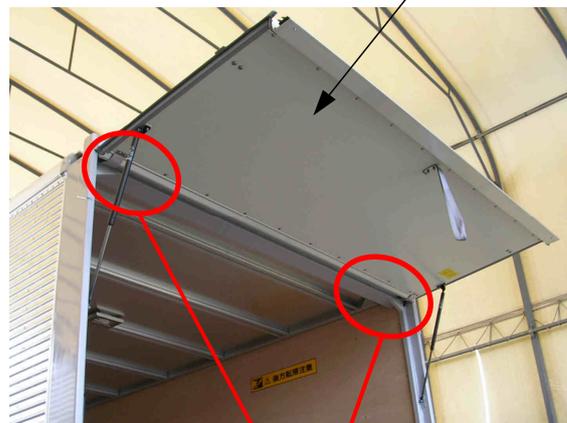
(バン型車両の場合)

車両後部に取付けられた上部はね上げドアの取付部構造が不適切なため、ドア上縁の樹脂製ヒンジが大気のおゾン、紫外線等により劣化し破断すると、ドア開放時にドアが外れ落下して、作業者に危害を加えるおそれがある。

全車両、はね上げドアに安全ベルトを左右に取付ける。又、当該ヒンジを点検し、明らかに亀裂が生じているヒンジは新品に交換する。
