改善箇所説明図

【不具合内容】

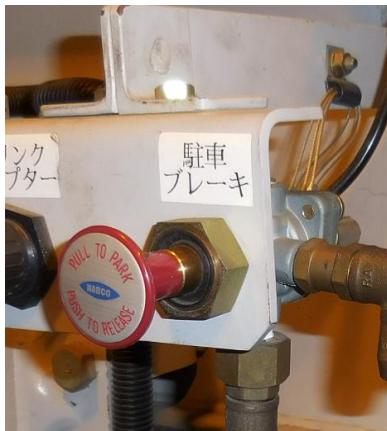
既存品
駐車ブレーキバルブ

中期ブレーキ規制以降のトレーラーで車軸が1軸またはリフトアクスル仕様のものにおいて、エア制御バルブなどの関連部品が交換期限を超えて使用されたことによって、エア漏れが生じブレーキ系統のエア圧が低下することがある。この場合、駐車ブレーキが自動で作動する構造となるため、駐車ブレーキを解除せず走行すると、ブレーキの引き摺りが発生し、最悪の場合、ブレーキドラムが過熱し火災に至るおそれがある。

全車両、駐車ブレーキバルブを代替品と交換する。

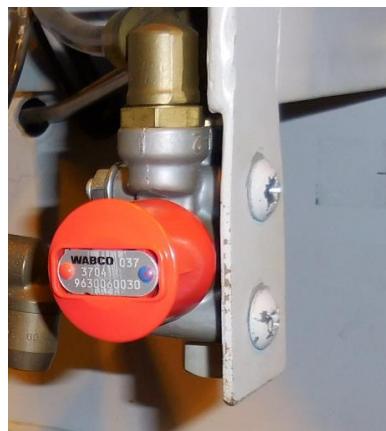
代替品
駐車ブレーキバルブ

注: [] は、交換部品および追加部品を示す
